北海道 岩見沢市 岩見沢小学校 通学路対策箇所図

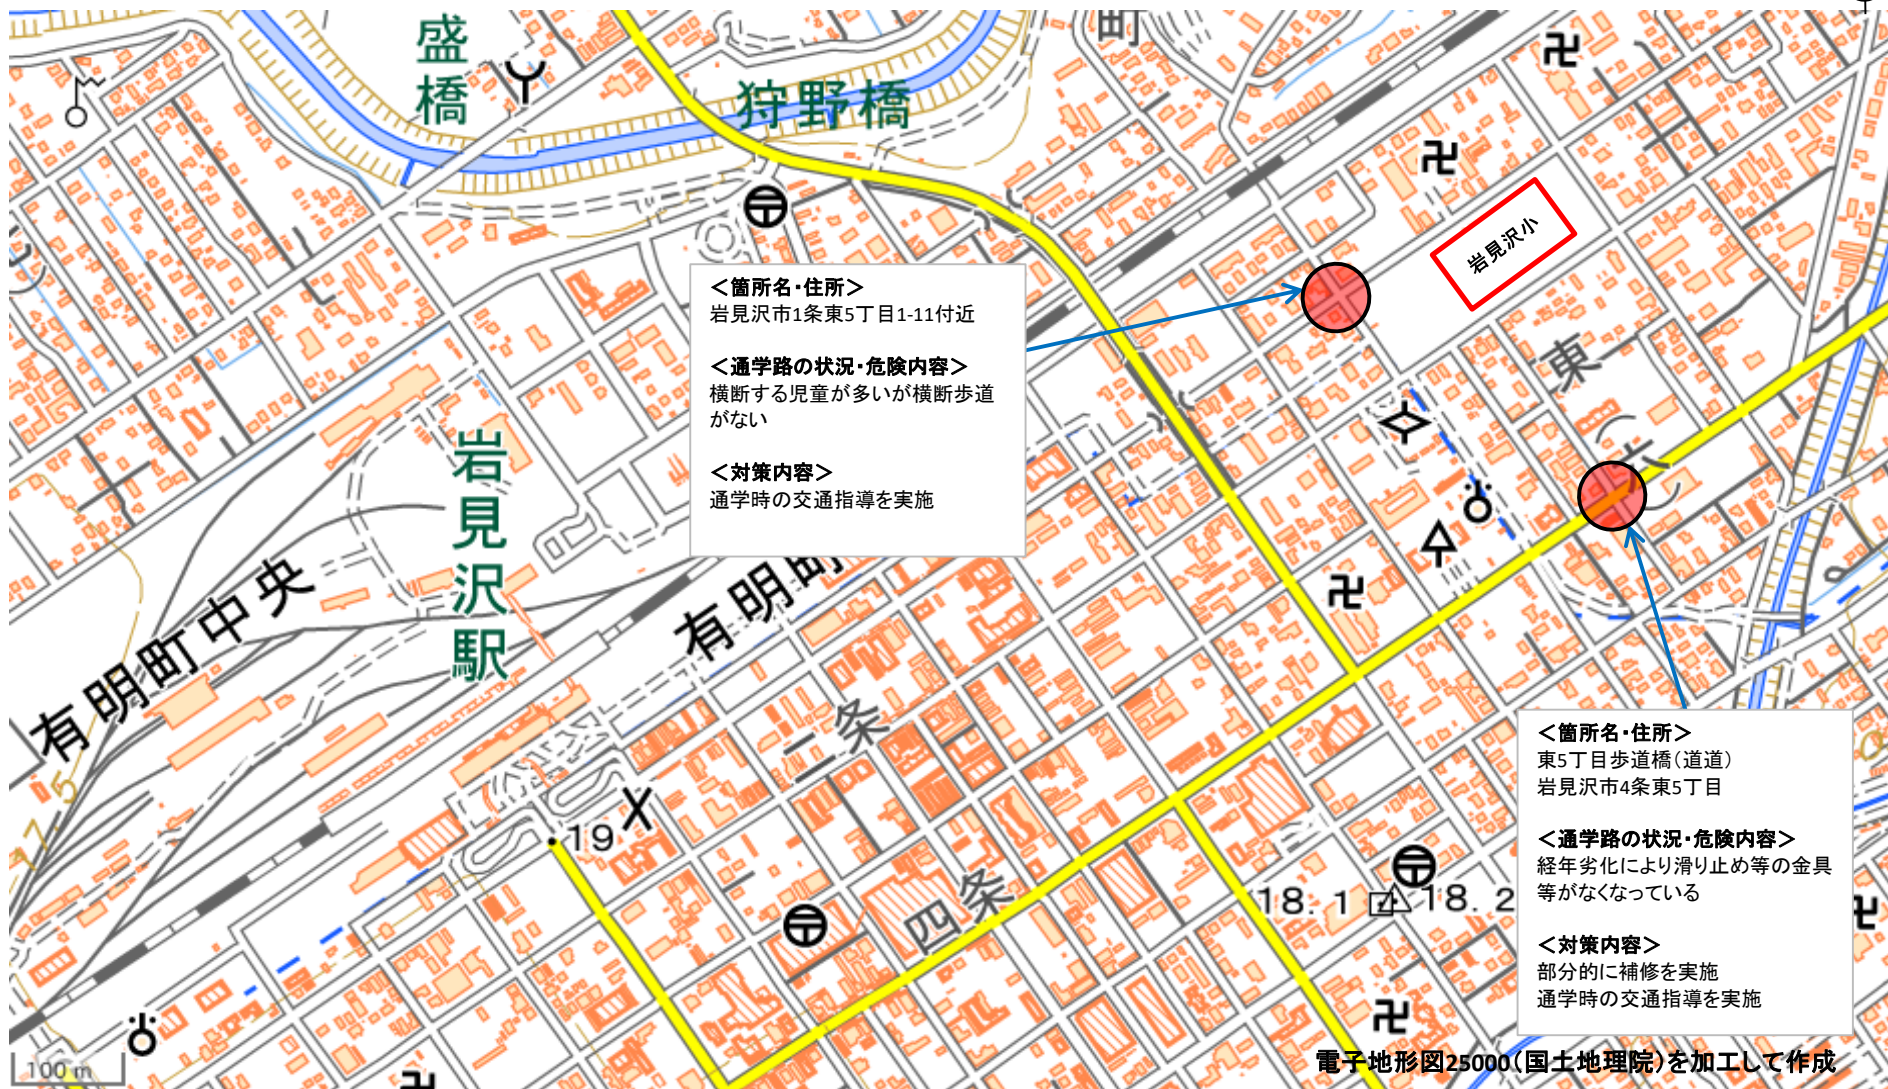
<箇所名・住所>
 岩見沢市1条東5丁目1-11付近
 <通学路の状況・危険内容>
 横断する児童が多いが横断歩道がない
 <対策内容>
 通学時の交通指導を実施

<箇所名・住所>
 東5丁目歩道橋(道道)
 岩見沢市4条東5丁目
 <通学路の状況・危険内容>
 経年劣化により滑り止め等の金具等がなくなっている
 <対策内容>
 部分的に補修を実施
 通学時の交通指導を実施
