# 北海道 岩見沢市 東小学校 通学路対策箇所図

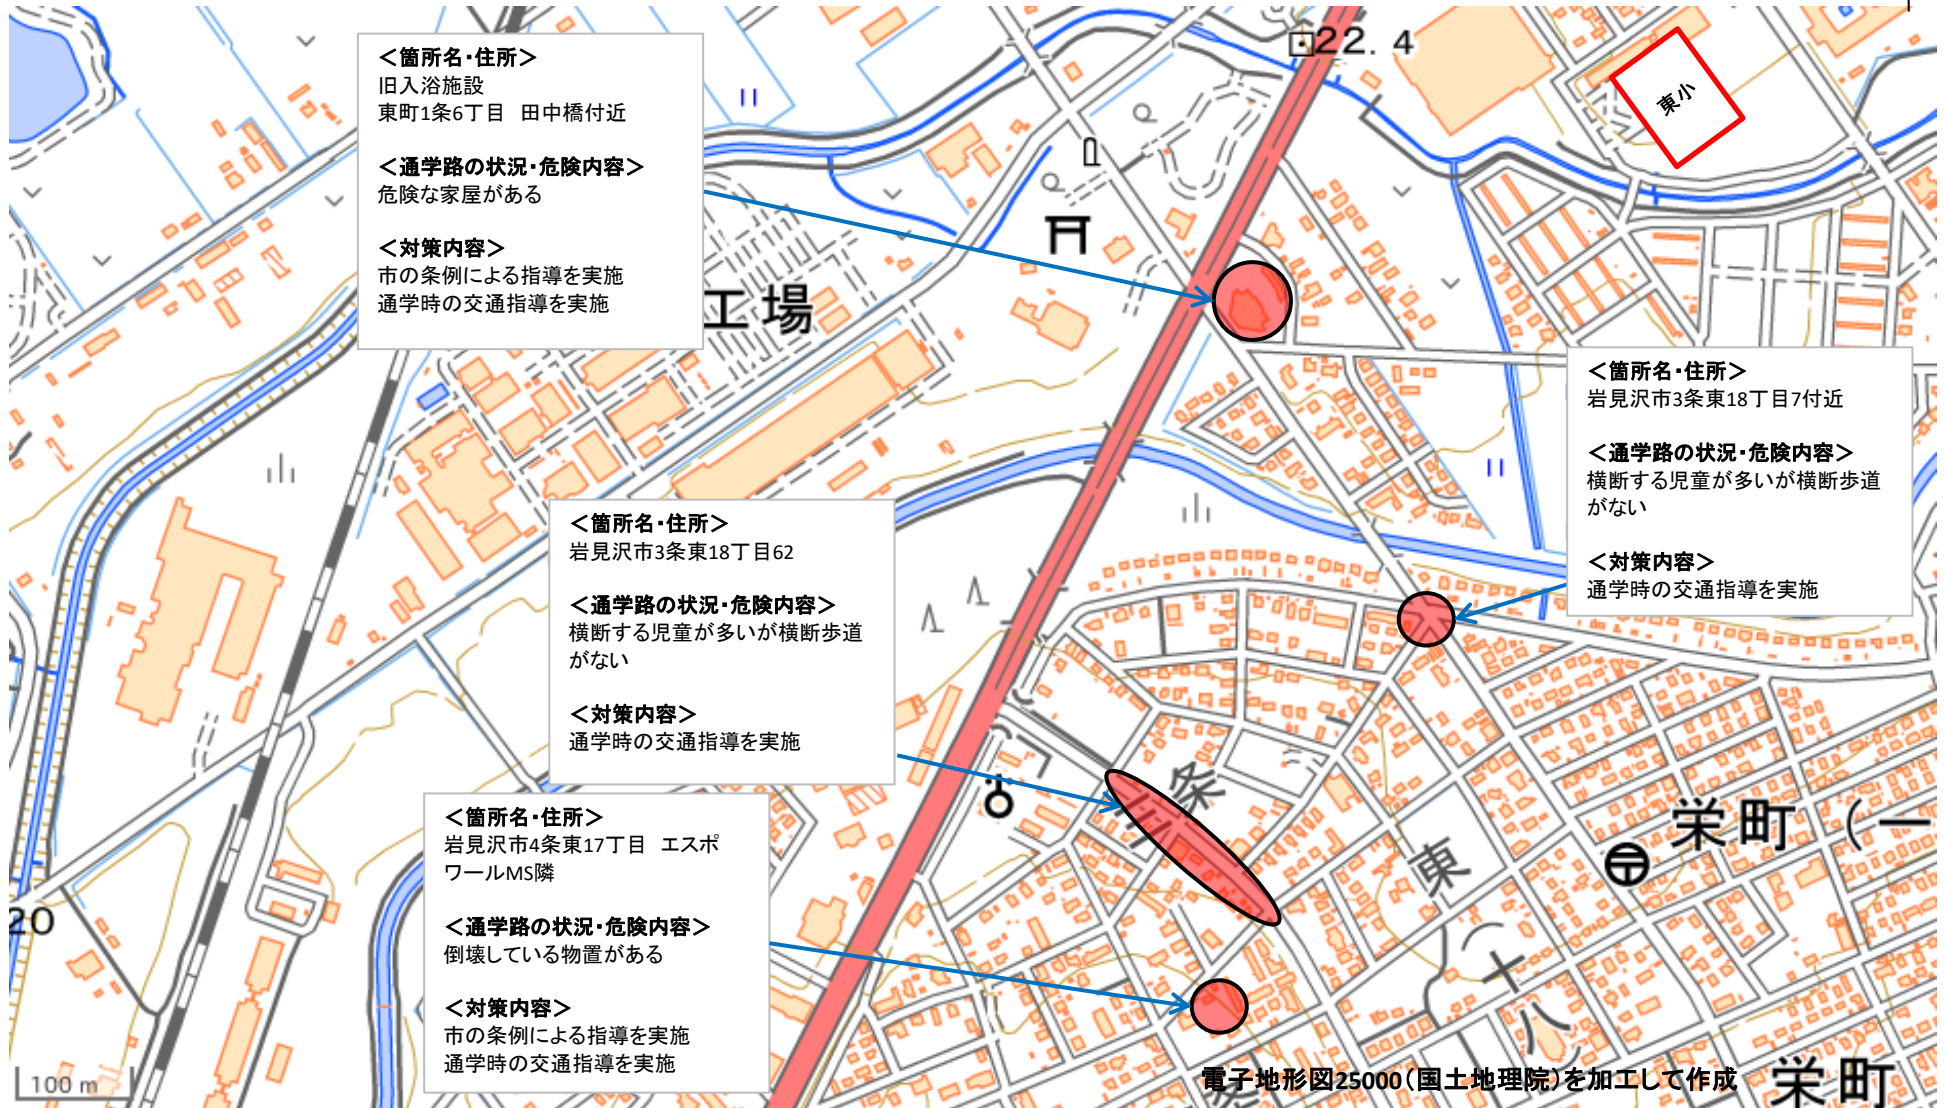
**<箇所名・住所>**  
旧入浴施設  
東町1条6丁目 田中橋付近

**<通学路の状況・危険内容>**  
危険な家屋がある

**<箇所名・住所>**  
岩見沢市3条東18丁目62

**<通学路の状況・危険内容>**  
横断する児童が多いが横断歩道がない

**<箇所名・住所>**  
岩見沢市4条東17丁目 エスポワールMS隣

**<通学路の状況・危険内容>**  
倒壊している物置がある

**<箇所名・住所>**  
岩見沢市3条東18丁目7付近

**<対策内容>**  
市の条例による指導を実施  
通学時の交通指導を実施

**<対策内容>**  
通学時の交通指導を実施
