# 北海道 岩見沢市 東小学校 通学路対策箇所図

# 北海道 岩見沢市 美園小学校 通学路対策箇所図

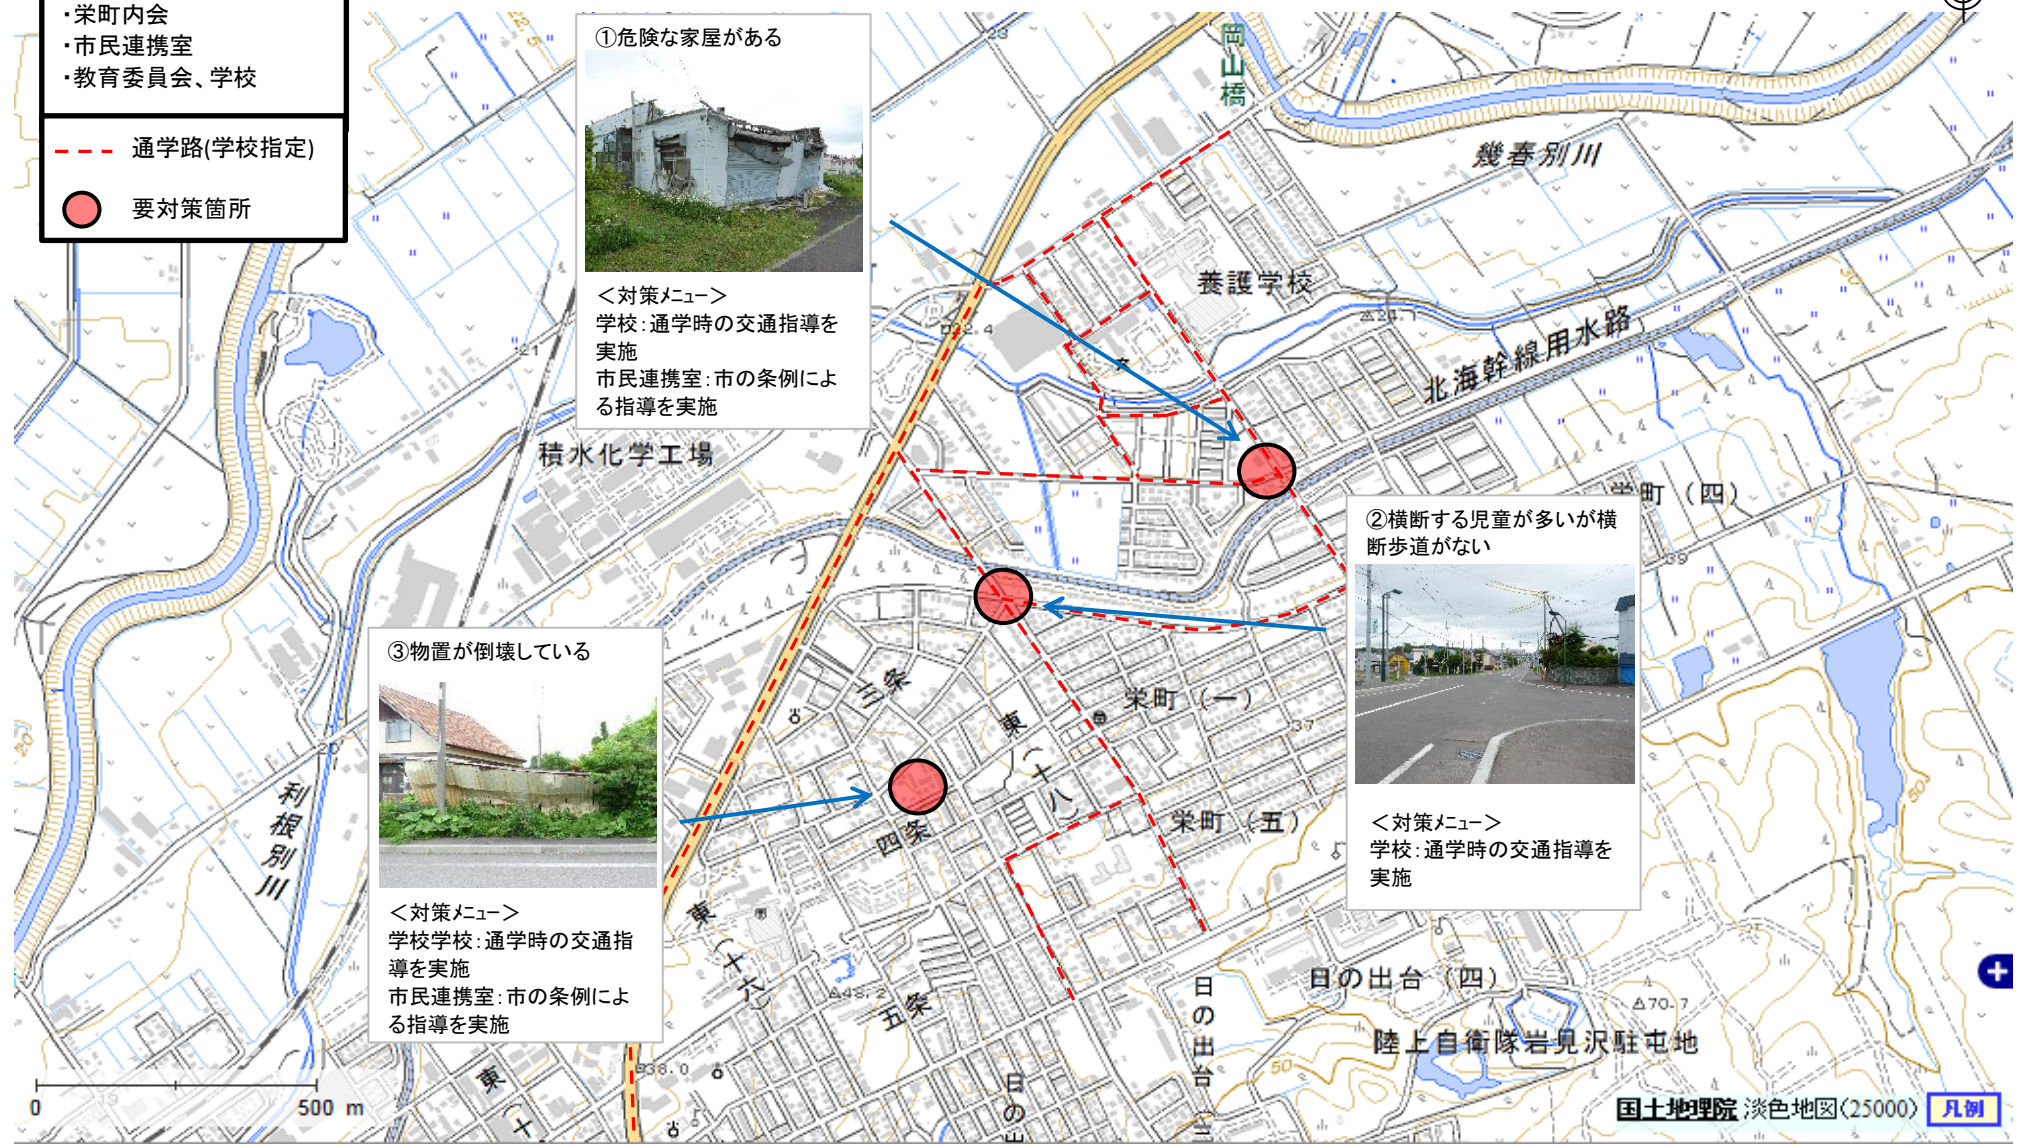
①危険な家屋がある

③物置が倒壊している

②横断する児童が多いが横断歩道がない

<対策メニュー>  
 学校:通学時の交通指導を実施  
 市民連携室:市の条例による指導を実施

<対策メニュー>  
 学校学校:通学時の交通指導を実施  
 市民連携室:市の条例による指導を実施

<対策メニュー>  
 学校:通学時の交通指導を実施

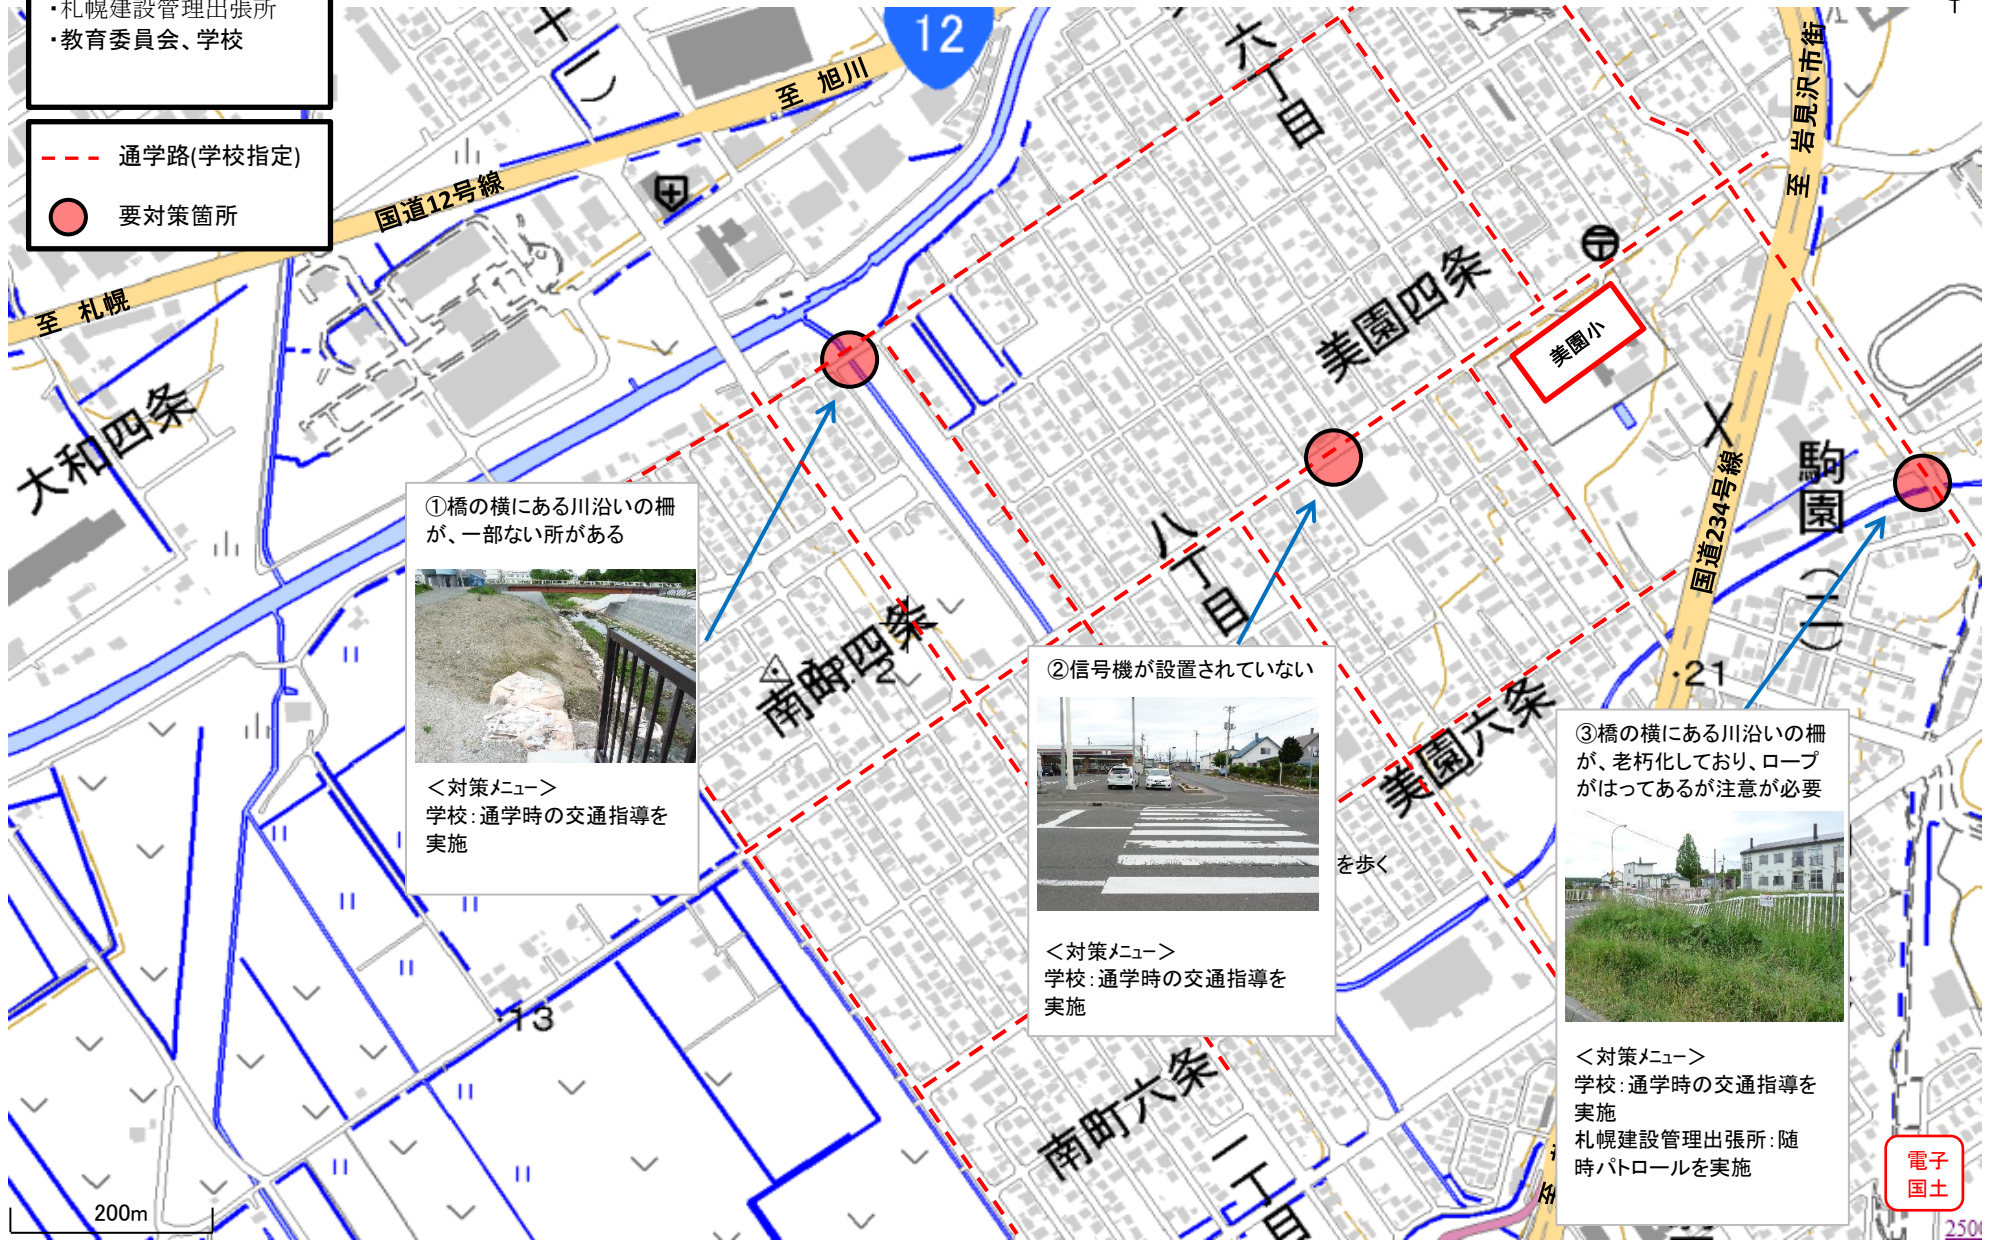
①橋の横にある川沿いの柵が、一部ない所がある

②信号機が設置されていない

③橋の横にある川沿いの柵が、老朽化しており、ロープがはってあるが注意が必要

<対策メニュー>  
 学校:通学時の交通指導を実施

<対策メニュー>  
 学校:通学時の交通指導を実施  
 札幌建設管理出張所:随時パトロールを実施
