北海道 岩見沢市 中央小学校 通学路対策箇所図

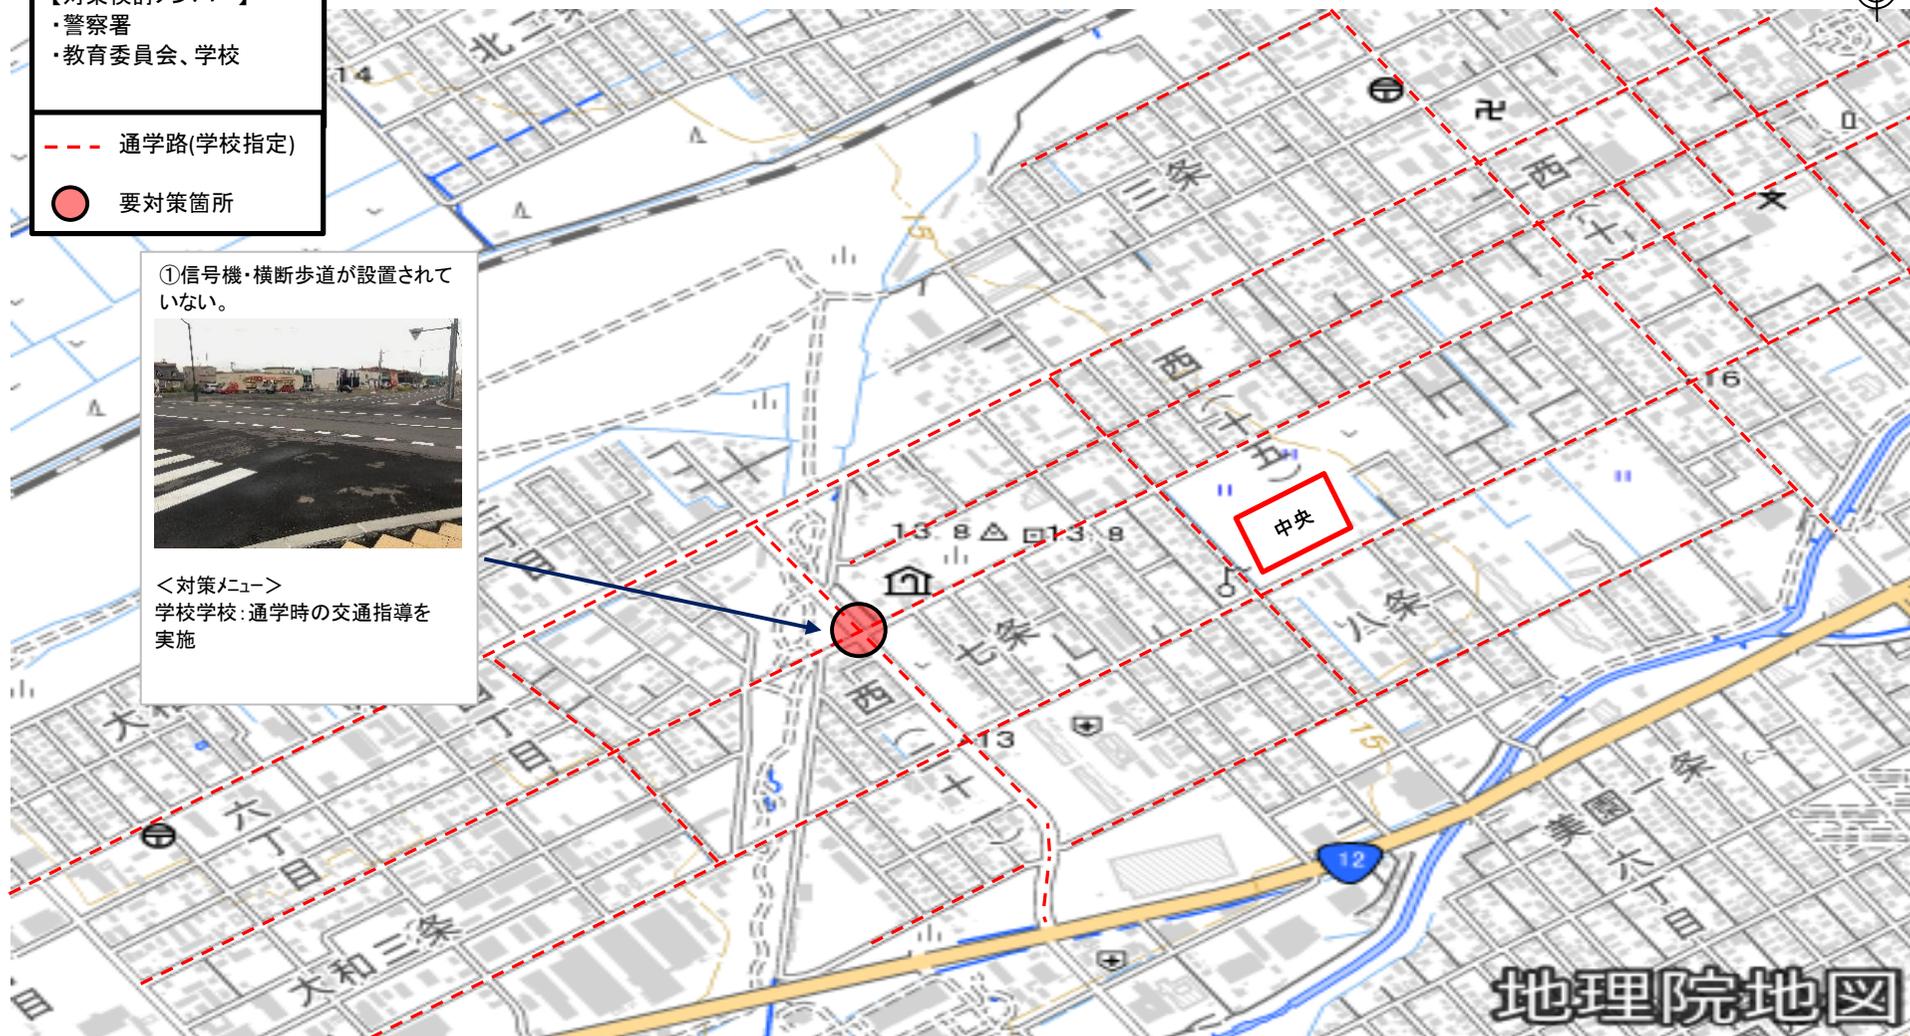
①信号機・横断歩道が設置されていない。

学校学校:通学時の交通指導を実施

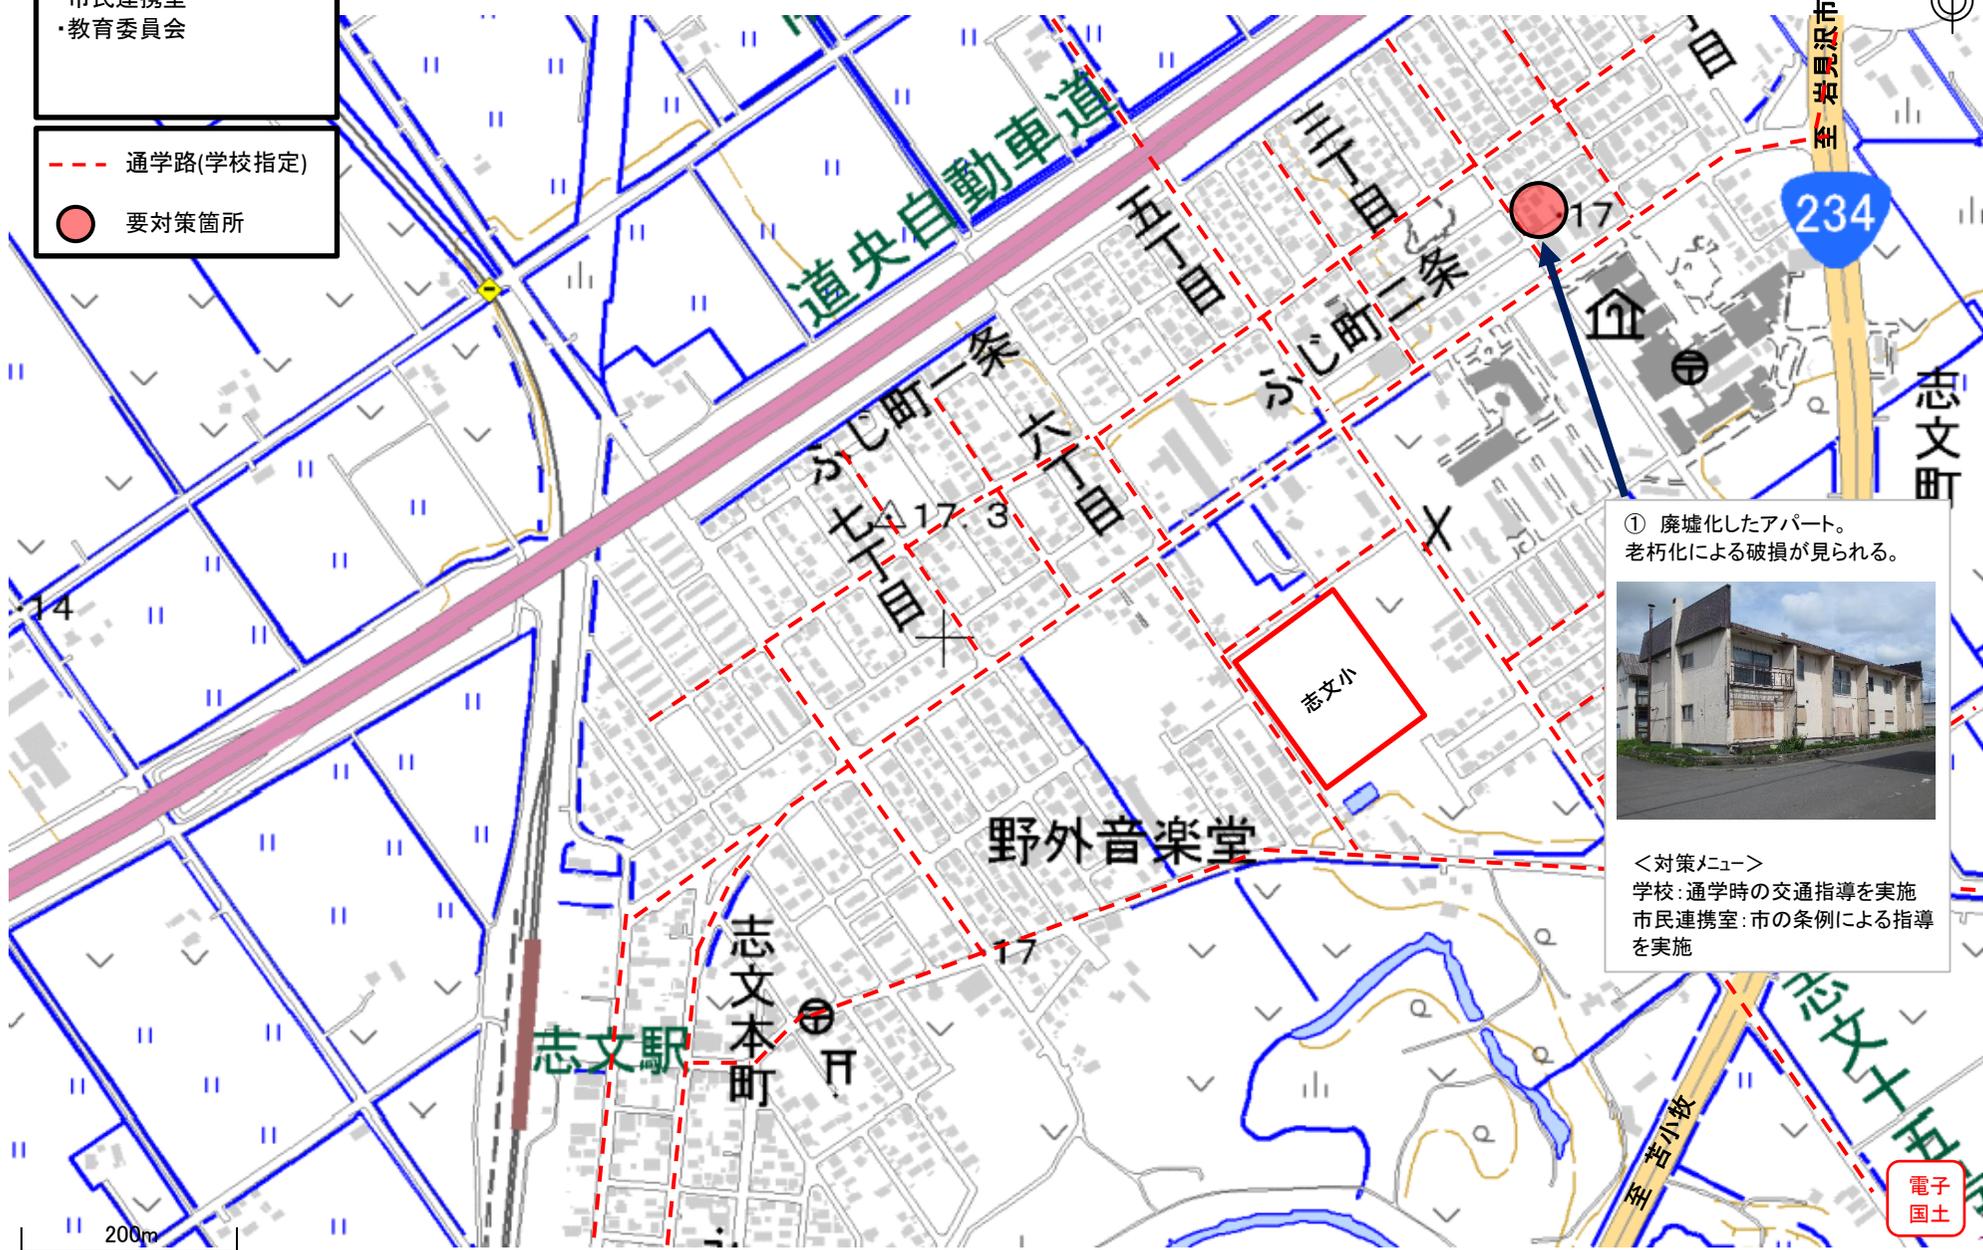
① 廃墟化したアパート。
 老朽化による破損が見られる。

<対策メニュー>
 学校: 通学時の交通指導を実施
 市民連携室: 市の条例による指導を実施

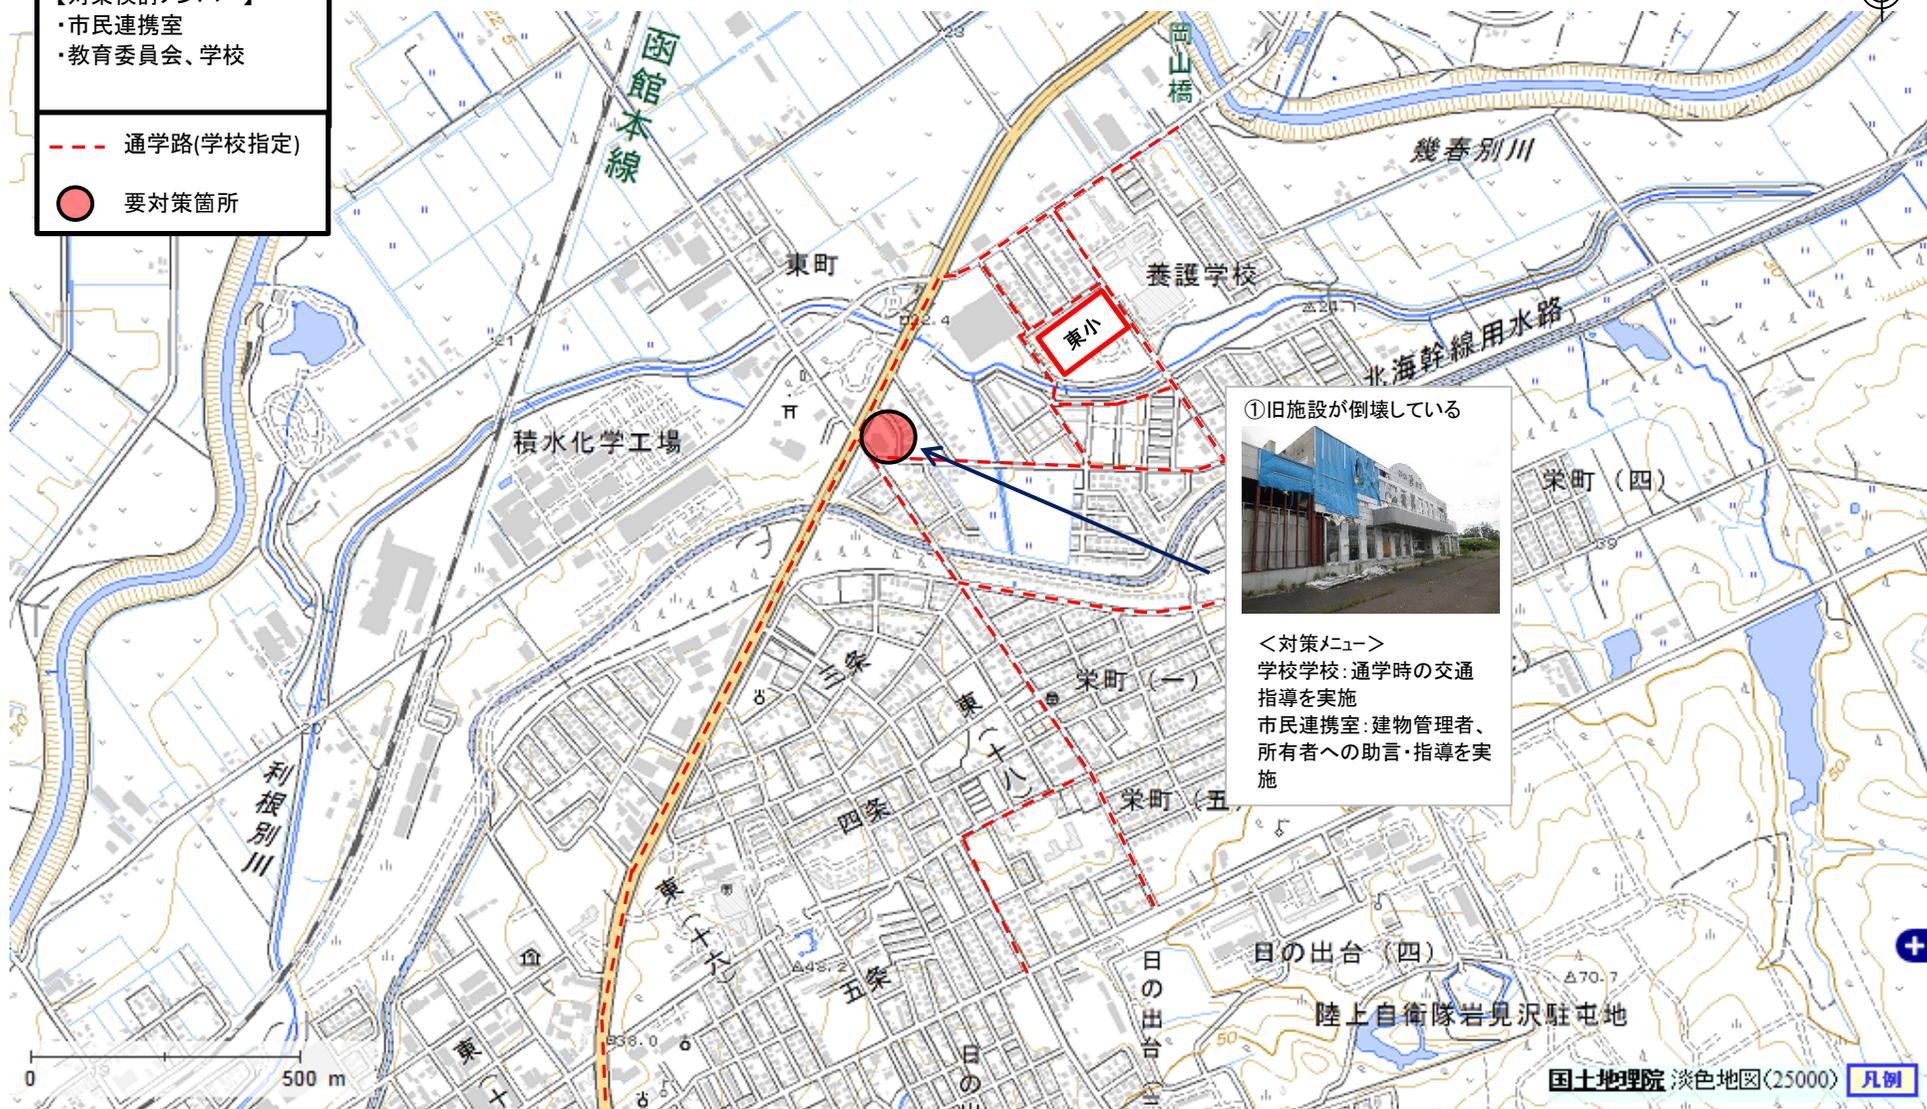
①旧施設が倒壊している

- 学校学校: 通学時の交通指導を実施
- 市民連携室: 建物管理者、所有者への助言・指導を実施

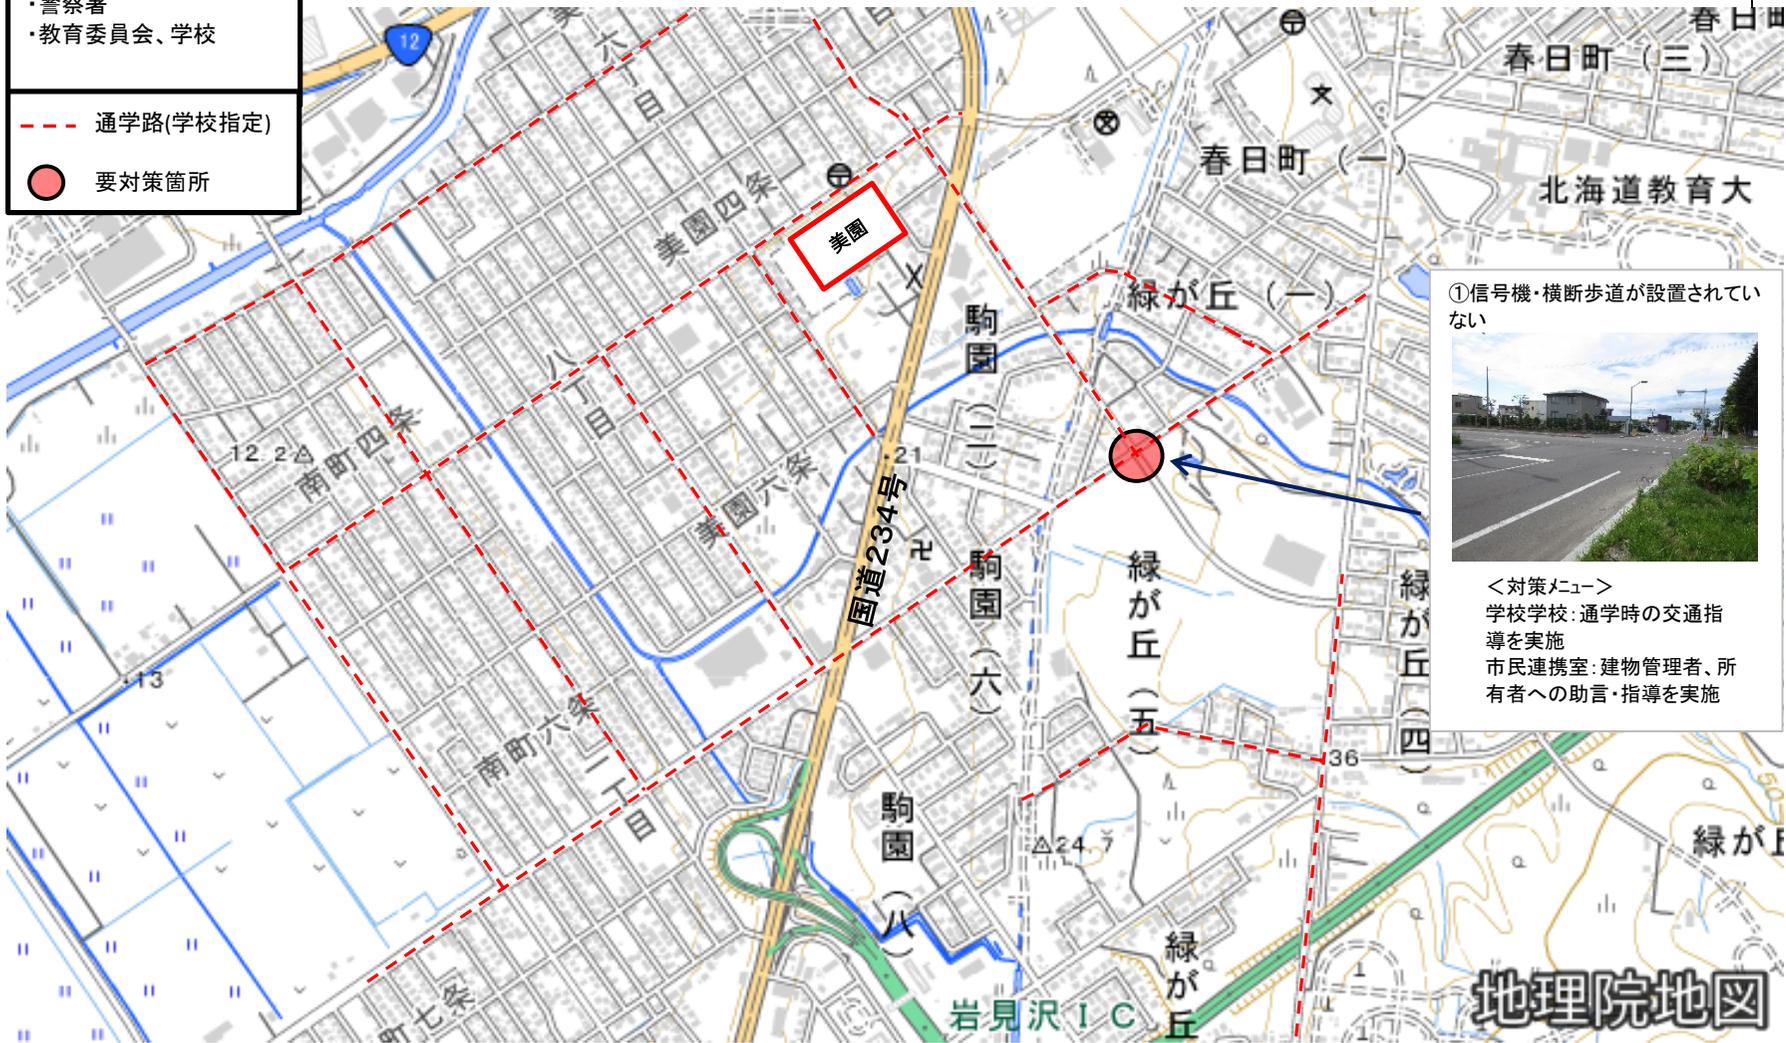
①信号機・横断歩道が設置されていない

＜対策メニュー＞
 学校学校：通学時の交通指導を実施
 市民連携室：建物管理者、所有者への助言・指導を実施
