# 合流改善事業事後評価に関する説明資料－1

## 2. 事業のあらまし

# 合流改善事業事後評価に関する説明資料-2

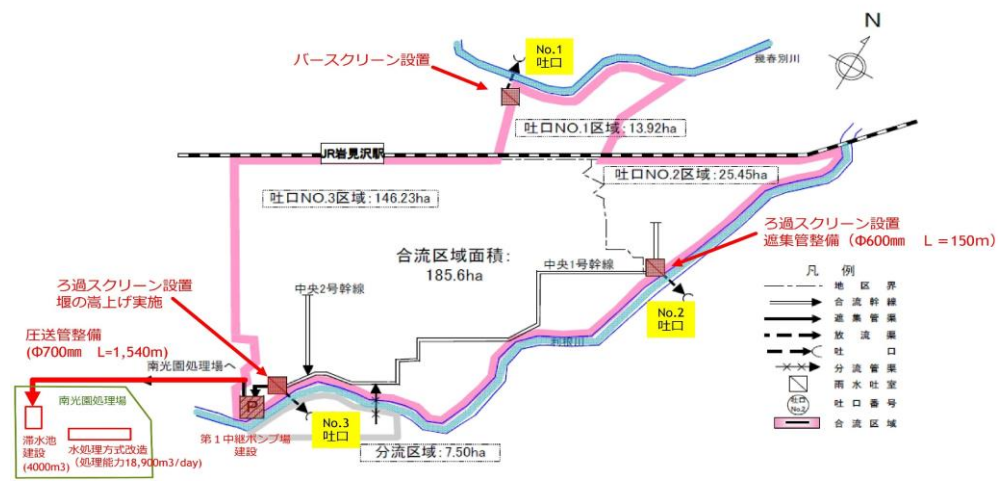
## ■工事箇所

- ・スクリーン  
3箇所の吐口に設置し、きょう雑物の削減
- ・南光園処理場 雨水滞水地  
南光園処理場からの未処理放流水等による汚濁負荷量の削減  
未処理下水の放流回数を削減  
貯留量4,000m<sup>3</sup>
- ・遮集管  
汚濁負荷量の削減、未処理下水の放流回数を削減  
Φ600 L=150m
- ・第1中継ポンプ場 ポンプ施設・圧送管  
遮集量増加に伴うポンプ能力の増強  
0.32m<sup>3</sup>/s → 0.78m<sup>3</sup>/s  
Φ700 L=1,540m
- ・南光園処理場 雨天時下水活性汚泥処理施設  
未処理放流水等による汚濁負荷量の削減、未処理下水の放流回数を削減  
処理能力18,900m<sup>3</sup>/day

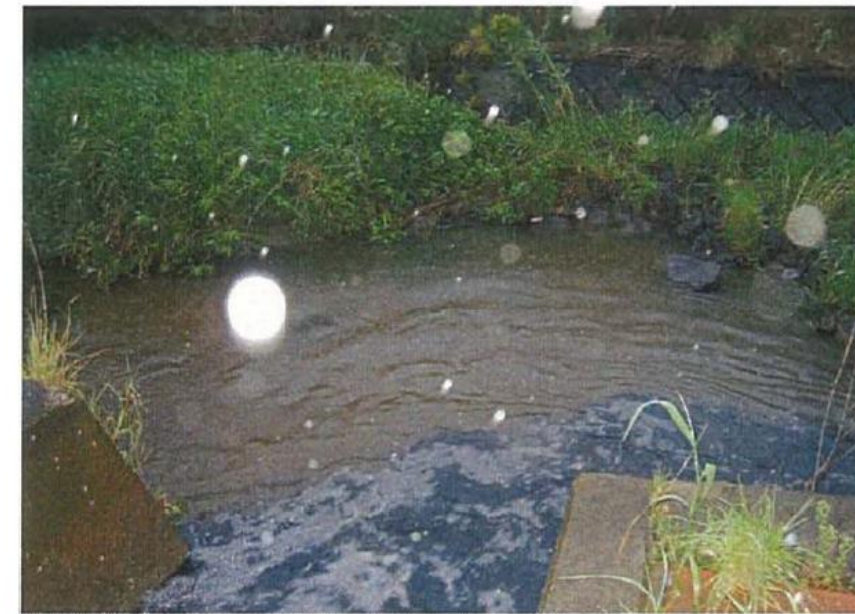
平成15年8月24日 No.3吐口放流状況

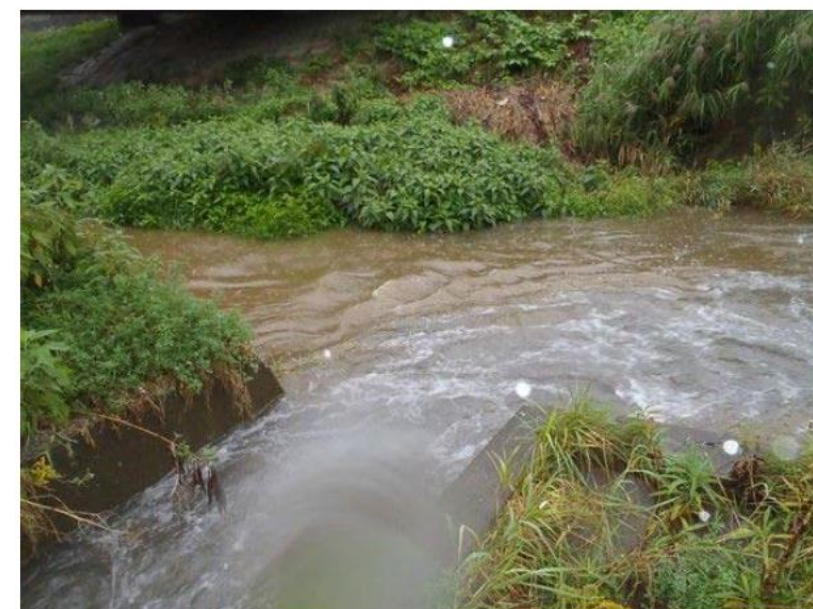
項目	目標値	対策結果
汚濁負荷量の削減	汚濁負荷量43,000kg/年以下	汚濁負荷量43,000kg/年以下
公衆衛生上の安全確保	越流回数64回/年以下	越流回数64回/年以下
夾雑物の削減	夾雑物の流出を極力防止	全吐き口にスクリーンを設置

平成27年9月2日 No.3吐口放流状況
